ANÁLISIS DE LA FALLA DE UN TALUD DE ROCA EN TULUM, MÉXICO¹

Luis E. Vallejo²

ANALYSIS OF THE FAILURE OF A ROCK SLOPE IN TULUM, MEXICO

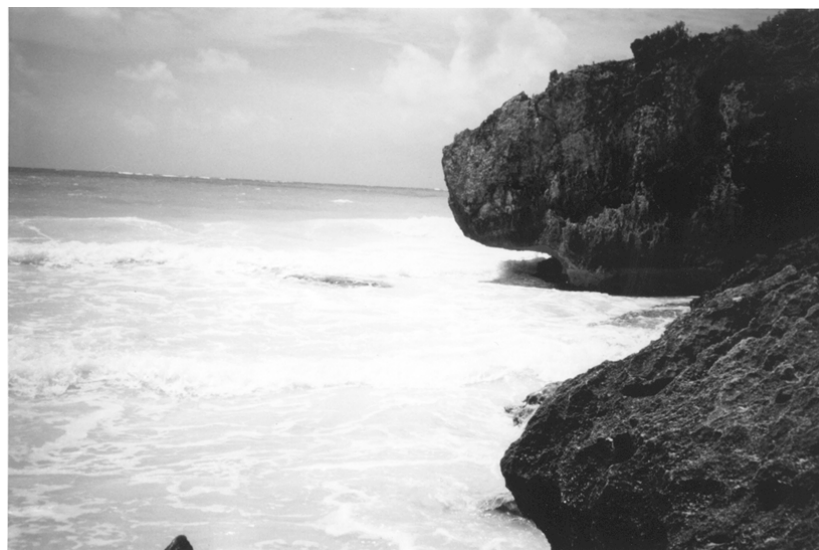
Cuando las olas actúan al pie de taludes costeros se desarrollan dos tipos de fuerzas. Un tipo de fuerzas es la fuerza de compresión que actúa perpendicular a la cara del talud, y la otra es una fuerza tangencial (de corte) que actúa cuando el agua regresa al océano. La fuerza de compresión causa una desintegración del material rocoso y la fuerza de corte (tangencial) remueve el material del talud. Una hendidura en el pie del talud es el resultado de la acción de estas dos fuerzas (Figura 2).

Figura 2: Hendidura al pie de un talud rocoso localizado en Tulum, México.

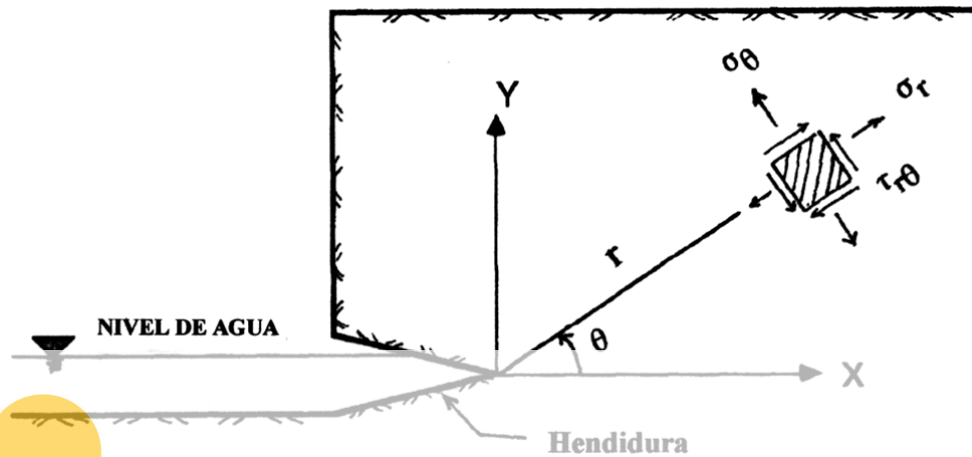
Los esfuerzos en un elemento de roca cerca de la esquina de una hendidura localizada en un talud rocoso son: el esfuerzo tangencial σ_θ , el esfuerzo radial σ_r y el esfuerzo cortante $\tau_{\theta r}$ (Figura 4). De estos tres esfuerzos, el tangencial causa la falla del material rocoso cerca a la esquina de la hendidura. La falla está representada por una fisura secundaria que se propaga de la esquina de la hendidura. Esta fisura sigue la dirección radial r que es normal a la dirección del esfuerzo tangencial y está inclinada a un ángulo θ con respecto al eje X (Figura 4) (Ingraffea y Heuze, 1980; Vallejo, 1994).

Figura 4: Esfuerzos en la esquina de una hendidura en el pie del talud rocoso.

La falla del talud mostrado en la Figura 4 se produce cuando una fisura secundaria que se propaga desde la esquina de la hendidura siguiendo la dirección radial r y formando un ángulo $\theta = \alpha$ (Figura 4). Para obtener la dirección de propagación α , que se obtiene cuando el esfuerzo tangencial σ_θ alcanza su máximo valor, uno puede diferenciar σ_θ con respecto a θ e igualar a cero la relación obtenida ($d\sigma_\theta/d\theta = 0$). Después de hacer esto, se obtiene la siguiente relación de la cual se puede obtener el ángulo de propagación α de la fisura secundaria,

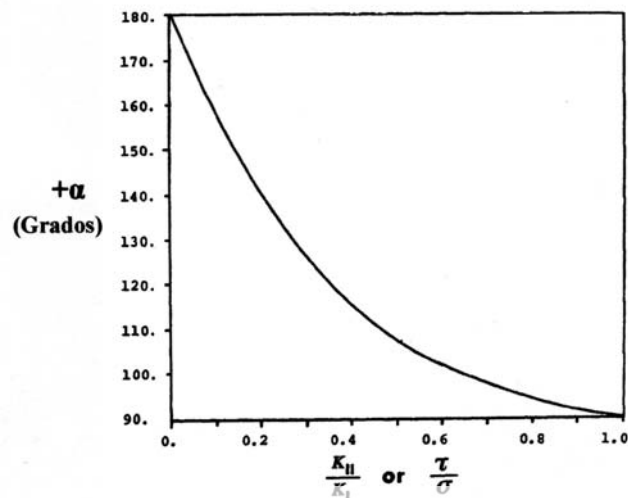
Usando la ecuación (4) junto con las ecuaciones (2) y (3), se puede hacer un gráfico que relacione el ángulo de propagación α con la relación (K_{II}/K_I) o con (τ/σ) . Este gráfico se muestra en la Figura 5. Esta figura indica que el ángulo de propagación α de la fisura secundaria que se propaga desde la esquina de la hendidura tiene valores que van desde 90° hasta 180° en sentido contrario al seguido por las manecillas del reloj (Figura 4). La falla en el talud localizado en Tulum siguió una dirección de 90° con respecto al eje horizontal de la hendidura (Figura 3). Esta inclinación de la falla se produjo en el talud cuando la relación (K_{II}/K_I) o (τ/σ) en el talud fue igual a uno (Figura 5).

Figura 5: Ángulo de propagación de la fisura secundaria en función de (K_{II}/K_I) ó (τ/σ) .
